ESTUDO TEÓRICO DE REFORÇO DE VIGAS DE CONCRETO ARMADO

*Ricardo José Carvalho Silva¹
Carla Simone de Albuquerque²*

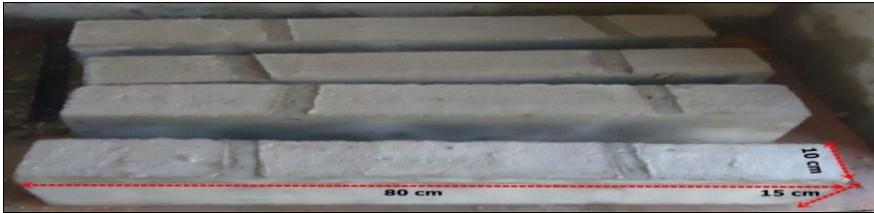
Figura 1 - Vigas que foram ensaiadas (CARNEIRO, 2013)

Para o desenvolvimento deste trabalho, foram ensaiadas pelo método de “ensaio de Stuttgart” quatro vigas de seções transversais retangulares medindo 10 cm x 15 cm e 80 cm de vão, ilustradas na Figura 1. O detalhamento das armaduras das vigas é mostrado na Figura 2. Deste modo, foi possível estudar o reforço na região submetida à flexo-compressão sem a presença do esforço cortante, no segmento central do vão, e nas regiões submetidas ao esforço cortante constante, nos segmentos externos da viga.

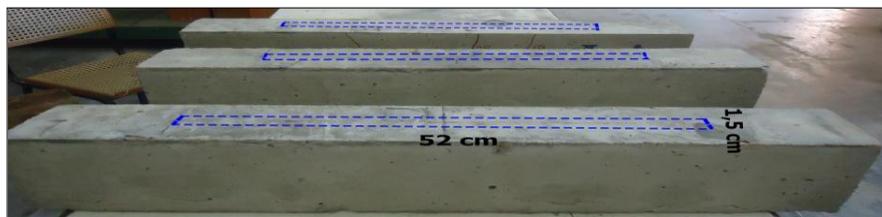
Figura 4 – Marcação de 52 cm para abertura dos sulcos (CARNEIRO, 2013).

O reforço das vigas V2, V3 e V4 foi feito através da adição de barras de aço de 50 cm de comprimento e diâmetro de 16 mm, 12,5 mm e 8 mm, respectivamente, fixadas com o adesivo estrutural de base epóxi. O procedimento de reabilitação se deu logo após o pré-fissuramento das vigas, que em seguida foram posicionadas e receberam a prévia marcação de 52 cm centralizados, para aplicação do reforço, como mostra a Figura 4.

Inicialmente foram feitas aberturas de sulcos longitudinais na face da viga. No momento da abertura dos sulcos, os quatro estribos centrais foram cortados, a fim de que o aço utilizado como reforço pudesse ser fixado de forma correta. Vale salientar que tal procedimento não debilita a armadura transversal, visto que o adesivo estrutural promoverá a reabilitação destes, promovendo uma união eficiente entre aço e concreto. Em seguida, prosseguiu-se com a limpeza dos sulcos, de modo a eliminar qualquer resquício de material que pudesse interferir na aderência do reforço.

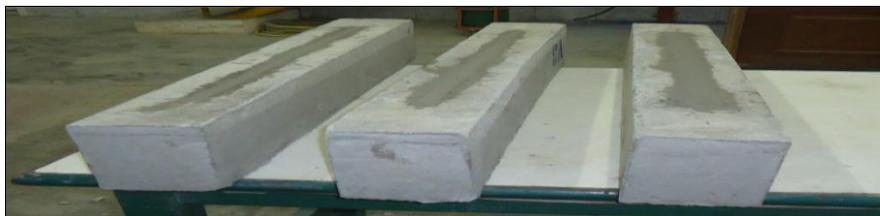
Figura 5 – Vigas, já reforçadas, em fase de cura (CARNEIRO, 2013).

mo na face inferior de vigas. Para aplicação do reforço nas três vigas, foi utilizada uma embalagem (A + B) de 1 kg do produto. Inicialmente efetuou-se a homogeneização dos componentes A e B separadamente e, em seguida, foram misturados até obter um material uniforme, homogêneo e sem grumos. A mistura da resina de base epóxi (embalagem A) com o endurecedor (embalagem B) foi realizada manualmente por cinco minutos após a abertura dos sulcos, de acordo com as indicações do fabricante. Em cada sulco foi aplicada, por meio de uma espátula, uma camada de aproximadamente 2 mm do adesivo estrutural epóxi, e logo após foi introduzido o aço de forma centralizada e equidistante dos extremos entre as armaduras positivas da viga, preenchendo-se, posteriormente, os espaços vazios com o mesmo produto. A Figura 5 ilustra as vigas já reforçadas em fase de cura.

A terceira etapa dos ensaios ocorreu sete dias após a aplicação do reforço, período em que ocorre a cura final do adesivo estrutural. Verificava-se o surgimento de fissuras, bem como a evolução das já existentes, sempre demarcando-as com o auxílio de um pincel na cor azul, procedendo-se dessa forma até à ruptura das vigas, conforme ilustram as Figuras 6, 7, 8 e 9. Desse modo, foi possível fazer uma análise do modo de ruptura, verificar a aderência do reforço e a resistência mecânica das mesmas.

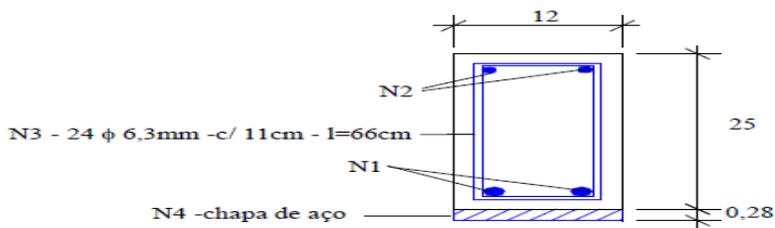
Figura 11 - Armadura transversal e reforço (CAMPAGNOLO, 1997).

Os resultados experimentais foram comparados com previsões teóricas obtidas a partir da utilização de diferentes modelos. O detalhamento das vigas ensaiadas e a posição dos parafusos usados nas chapas de aço estão ilustrados nas Figuras 10, 11 e 12.

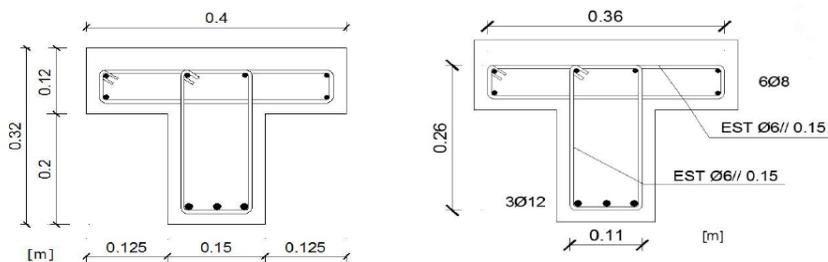
Figura 13 - Geometria da seção transversal e detalhamento de armadura (DUARTE, 2011).

O estudo experimental consistiu na ruptura por flexão de vigas de concreto armado referenciais, vigas que tenham sido fissuradas, reparadas e posteriormente reforçadas e vigas apenas fissuradas e reforçadas. No total, foram ensaiadas seis vigas, sendo 2 de referências – vigas V1 e V2, duas sujeitas a um carregamento de fissuração e reforçadas através da colagem de laminados de fibra de carbono – vigas V2 e V3 e duas sujeitas a carregamento de fissuração, posteriormente reparadas com injeção de resina epóxi nas fissuras e finalmente reforçadas através da colagem de laminados de fibra de carbono – vigas V5 e V6. O comprimento total das vigas era de 3,30 metros e sua seção transversal era tipo T. A figura 13 ilustra a geometria da seção transversal das vigas e o detalhamento das armaduras, respectivamente.

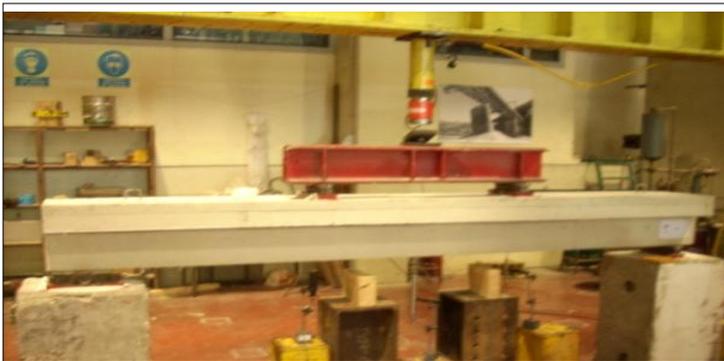
Figura 14 - Ensaio à flexão da viga de concreto armado (DUARTE, 2011).

Os materiais utilizados no sistema de reforço de fibra de carbono foram laminados de fibra de carbono, e para a colagem estrutural dos laminados foi utilizada resina epóxi desenvolvida para colagem de laminados de fibra de carbono composta de dois componentes para mistura. As vigas foram ensaiadas à flexão conforme a Figura 14, com o carregamento aplicado através de um atuador hidráulico, de forma concêntrica e equidistante dos apoios. Durante os ensaios foram utilizados defletômetros a meio vão e nos pontos de carregamento da viga.

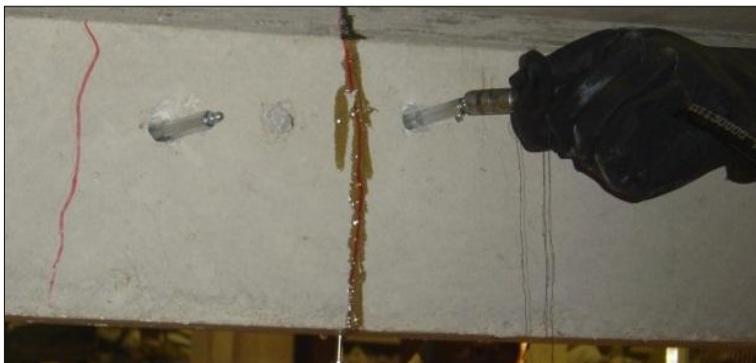
Figura 15 - Aplicação de resina através de injetores (DUARTE, 2011).

Nas vigas V3 e V4 foi aplicado um carregamento pelo qual foi possível verificar fissuras com uma abertura aproximadamente igual a 0,3 mm. Em seguida, foram feitos furos interceptando os planos de fissuras nas laterais das vigas; posteriormente, através de injetores, foi inserida a resina, e logo após aplicada a argamassa para preenchimento dos furos, conforme a Figura 15.

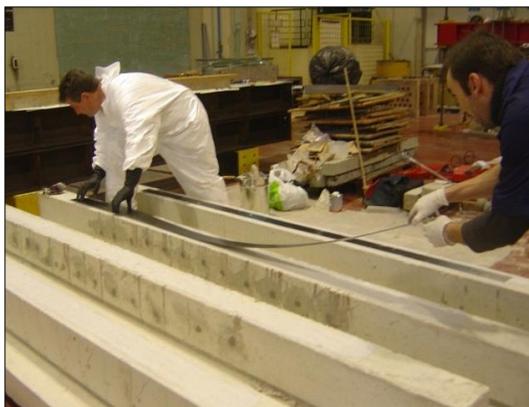
Figura 16 - Aplicação dos laminados de fibra de carbono (DUARTE, 2011).

pretendida, com algum cuidado, sendo segurado pelas suas extremidades, conforme Figura 16. Quanto à aplicação do laminado na viga, procurou-se não exercer pressão excessiva sobre o mesmo, de forma a não alterar a espessura da resina.
