ANÁLISE EXPERIMENTAL E TEÓRICA EM VIGAS DE CONCRETO ARMADO COM FUROS NA ALMA

EXPERIMENTAL ANALYSIS AND THEORY IN BEAMS OF REINFORCED CONCRETE WITH HOLES IN SOUL

RESUMO

Furos em vigas são comuns em obras de engenharia, para passagem de tubulações elétricas, hidráulicas, entre outras. Este estudo objetiva verificar se a presença de furos em diferentes localizações e quantidades diminui a resistência mecânica de vigas de concreto armado e analisar as recomendações normativas impostas pela Norma Brasileira de Projeto de Estruturas de Concreto - NBR 6118 (2014). Como orienta a referida Norma, o furo deve ser moldado antes da concretagem. Acontece que em muitos casos o furo é feito depois de a viga estar concretada, tendo que ser aberto com auxílio de equipamento perfurante, com a viga sendo vibrada no ato da perfuração. Há corte da armadura, podendo comprometer a resistência da peça. Para este estudo foram ensaiadas cinco vigas. Com base nesses ensaios, concluiu-se que a presença de furos em diferentes localizações e quantidades influencia na resistência mecânica e no modo de ruptura de vigas. Além disso pôde-se perceber que a NBR 6118 (2014) é satisfatória para o dimensionamento de

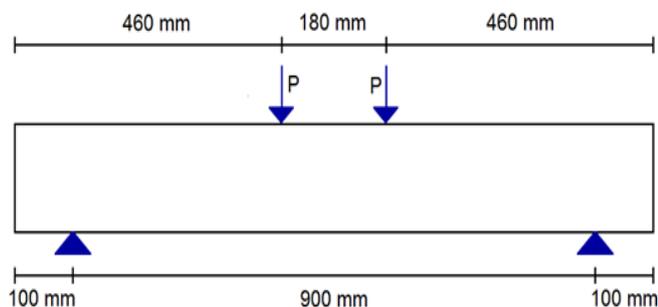
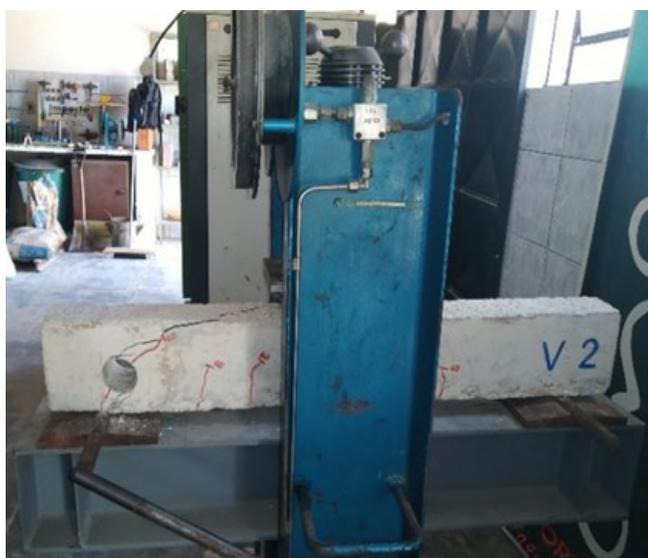
limites de espaço da prensa. A Figura 1 demonstra o esquema estrutural de aplicação das cargas e prensa preparada para o ensaio.

Figura 1 - Esquema estrutural de aplicação das cargas e prensa adaptada para o ensaio de Stuttgart. Sobral, Ceará, Brasil, 2019.

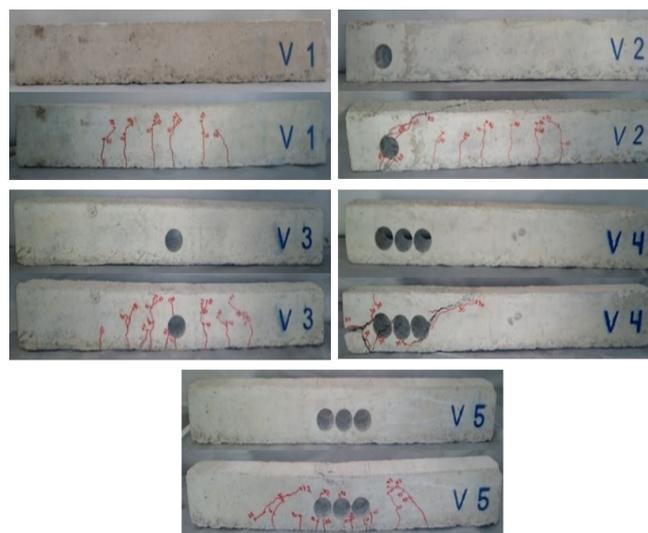
Para todas as vigas os incrementos de cargas foram de 20 kN. A seguir serão discutidos os resultados experimentais para cada uma delas. A figura 2 mostra as cinco vigas ensaiadas.

Figura 2 - Vigas antes e depois do ensaio com mapa de fissuração. Sobral, Ceará, Brasil, 2019.

Até o carregamento de 40 kN não foi observada nenhuma fissura, nesse momento a viga encontrava-se no “estádio I”. As primeiras fissuras apareceram com o carregamento de 60 kN, indicando a passagem do “estádio I” para o “estádio II”, mantendo-se nesse estágio até o carregamento de 72 kN quando veio a romper, apresentando um total de seis fissuras visíveis. A ruptura ocorreu por flexão com deformação plástica excessiva do aço. A viga V1 pode ser observada na Figura 2.

A viga V2 apresentava uma abertura na região próxima ao apoio na parte inferior. A viga permaneceu no “estádio I” até o carregamento de 40 kN, mudando para o “estádio II” com o carregamento de 60 kN. Manteve-se nesse estágio até o carregamento de 80 kN quando veio a romper, apresentando um total de oito fissuras visíveis. Em relação a viga V1 não houve uma expressiva mudança na carga de ruptura, porém a peça rompeu por cisalhamento (presença de grandes fissuras na região do apoio), com tração diagonal. A Figura 2 indica os detalhes da viga V2.

A viga V3 apresentava uma abertura na região central próxima à armadura positiva, teoricamente a zona mais adequada para prever aberturas em vigas, pois é uma zona de tração onde o responsável por absorver os esforços é o aço. A viga permaneceu no “estádio I” até o carregamento de 20 kN, mudando para o “estádio II” com o carregamento de 40 kN. Manteve-se nesse estágio até o carregamento de 73 kN quando veio a romper, apresentando um total de nove fissuras visíveis. Da mesma forma que a viga V1 a ruptura ocorreu por flexão com deformação plástica excessiva do aço. Comparando as vigas V2 e V3, percebe-se que a ruptura ocorreu de formas diferentes, indicando interferência da posição do furo na forma de ruptura da viga. A Figura 2 mostra os detalhes da viga V3.

A viga V4 apresentava três aberturas na região próxima ao apoio na parte inferior. Até o carregamento de 20 kN não foi observada nenhuma fissura, nesse momento a viga encontrava-se no “estádio I”. As primeiras fissuras apareceram com o

carregamento de 30 kN na região de flexão simples, próximas ao apoio, indicando a passagem do “estádio I” para o “estádio II” nessa região, rompendo com esse carregamento. A peça apresentou um total de quatro fissuras visíveis. A região de flexão pura permaneceu no “estádio I”. Pode-se observar na Figura 2 o aparecimento de muitas fissuras próximas ao furo. Da mesma forma que a viga V2, a ruptura ocorreu por cisalhamento com tração diagonal, confirmando a interferência da posição do furo na forma de ruptura da viga. Nota-se que a viga V4 apresentou a menor carga de ruptura entre todas as vigas, indicando interferência da quantidade de furos em regiões próximas ao apoio, na resistência da peça. A Figura 2 contém os detalhes da viga V4.

A viga V5 apresentava três aberturas na região central próxima à armadura positiva. A viga permaneceu no “estádio I” até o carregamento de 20 kN, mudando para o “estádio II” com o carregamento de 40 kN. Manteve-se nesse estágio até o carregamento de 72 kN quando veio a romper, apresentando um total de onze fissuras visíveis. Da mesma forma que as vigas V1 e V3 a ruptura ocorreu por flexão com deformação plástica excessiva do aço. Assim como a viga V3 não houve uma diminuição expressiva da carga de ruptura em relação à viga V1, podendo indicar que aberturas no meio inferior próximo à armadura positiva da peça não interferem na sua resistência. Os detalhes da viga V5 podem ser observados na Figura 2.

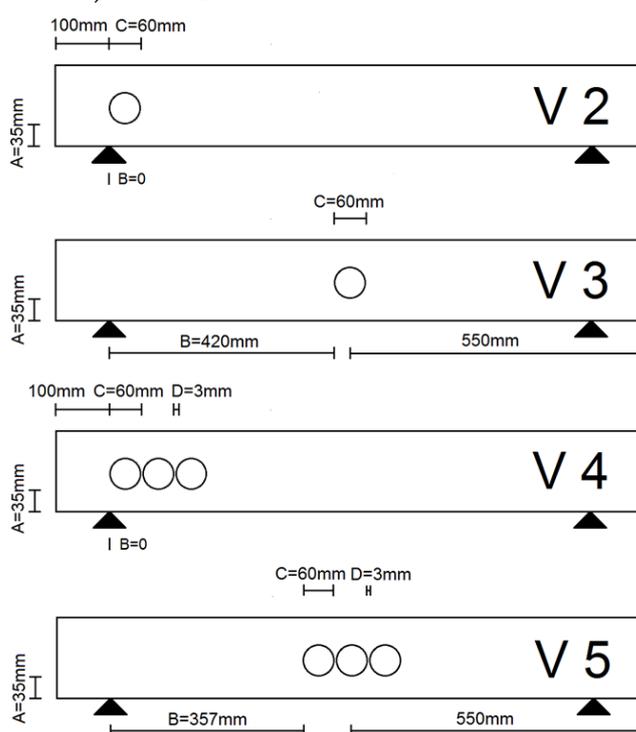
A Figura 3 mostra os detalhes e dimensões das vigas com furos e a Tabela 3 mostra as dimensões impostas pela NBR 6118 (2014) e dimensões reais das vigas. Por meio da Tabela 3 vê-se que “A”, ou seja, a distância do furo à face mais próxima das vigas é de 35 mm, o que se encaixa no que orienta a Norma. A dimensão dos furos das vigas “B” é de 60 mm, o que não desentoa muito da dimensão máxima de furo recomendada pela Norma. Os cobrimentos foram suficientes, porém houve o seccionamento (corte) das armaduras transversais (estribos) nas quatro vigas com furos. As outras condições serão analisadas a seguir para cada viga com furo.

Figura 3 - Detalhe e dimensões das vigas com furos. Sobral, Ceará. 2019.

Por meio da Tabela 3 percebe-se que a distância mínima da face ao apoio da viga V2 não foi atendida segundo o que orienta a Norma, e isso não interferiu significativamente na resistência em relação à viga V1, o que era previsto, pois essa distância foi definida exatamente para questionar a veracidade da Norma. No entanto a viga V2 rompeu por cisalhamento com tração diagonal, o que pode ser explicado pelo fato de que no ato da perfuração houve corte de estribos numa região de flexão simples, e estes são responsáveis por resistir a esforços transversais de tração, além do mais é nessa região que se formam as bielas diagonais que precisam de concreto para resistir à compressão. A Figura 3 indica os detalhes da viga V2.

estribos cortados na viga V3 não interferiu na resistência da viga o que pode ser explicado em virtude de o furo está localizado em uma região de flexão pura, ou seja, não há cisalhamento, logo o estribo não tem função de resistir a cargas transversais de tração. Além do mais, não há formação de bielas nessa região, fazendo com que o volume de concreto retirado pelo furo não faça falta. A viga V3 pode ser observada na Figura 3.

De acordo com a Tabela 3 vê-se que, diferente do que orienta a Norma, a distância mínima da face do apoio da viga V4 aos furos não foi atendida, além da distância mínima entre as faces e os furos ter sido muito menor do que a Norma recomenda. Isso indica que esses fatores foram responsáveis pela perda significativa de resistência da viga V4, validando a Norma para esta situação. O fato dos estribos cortados na viga V4 tanto contribuiu, como também pode explicar a ruptura por cisalhamento com tração diagonal, visto que os furos estão localizados numa região de flexão simples, onde os estribos são responsáveis por resistirem a esforços transversais de tração. Além do mais é nessa região que se formam as bielas diagonais que precisam de concreto para resistir à compressão. A Figura 3 indica os detalhes da viga V4.

A Tabela 3 mostra que, assim como a viga V3, a distância da face do apoio aos furos da viga V5 está totalmente dentro da Norma. A presença dos furos localizados no meio da viga na zona de tração não interferiu na resistência em relação à viga V1, nem na forma de ruptura, o que indica que as condições impostas pela Norma para esse tipo de localização dos furos estão corretas. Assim como na viga V3, o fato de os estribos cortados na V5 não interferir na resistência da viga pode ser explicado por estarem os furos localizados em uma região de flexão pura, ou seja, não há cisalhamento, logo o estribo não tem função de resistir a cargas transversais de tração. Além do mais, não há formação de bielas nessa região, fazendo com que o volume de concreto retirado pelo furo não faça falta. A viga V5 pode ser observada na Figura 3.
